## Estimasi Biaya Rehabilitasi Jaringan Irigasi Subak Intaran Barat di Kota Denpasar Berdasarkan Pendataan Kerusakan Aset Fisik Irigasi

### *Rehabilitation of Subak Intaran Barat Irrigation Network in Denpasar City*

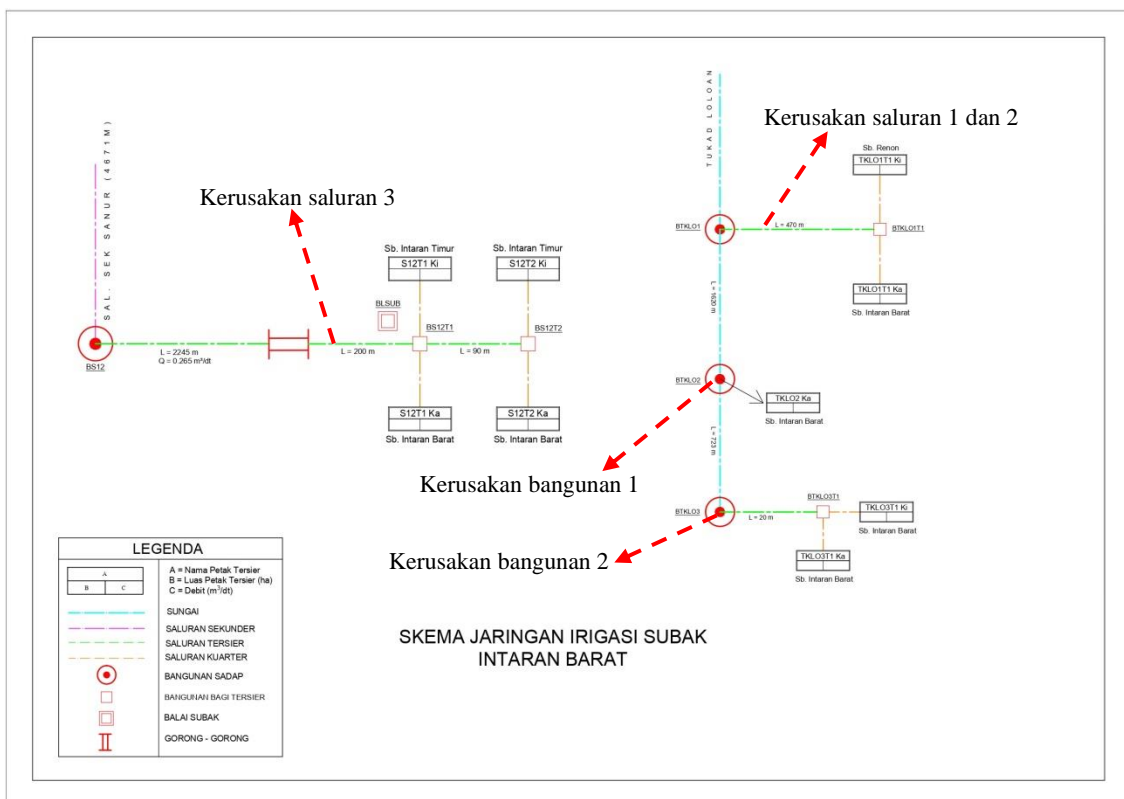
**Gambar 2.** Skema Jaringan Irigasi Subak Intaran Barat

Lokasi penelitian berada di Subak Intaran Barat, Desa Sanur Kauh, Kecamatan Denpasar Selatan, Kota Denpasar, Provinsi Bali. Subak Intaran Barat memiliki luas area sebesar 83 Ha dengan panjang saluran tersier mencapai 3,025 Km. Sistem irigasi di Subak Intaran Barat mengandalkan dua sumber air yakni dari Bendung Oongan II dan Sungai Tukad Loloan. Subak Intaran Barat termasuk ke dalam kategori subak yang terletak di tengah perkotaan, secara geografis Subak Intaran Barat berbatasan dengan subak lainnya yang meliputi Subak Intaran Timur di sebelah utara, sedangkan pada bagian barat berbatasan dengan Subak Renon dan Subak Sidakarya. Pada sisi selatan, Subak Intaran Barat berbatasan dengan jalan utama yang berdekatan dengan hutan *mangrove*. Sedangkan di sebelah timur, Subak Intaran Barat berbatasan dengan Kelurahan Sanur. Usaha tani yang tetap berlanjut di Subak Intaran Barat mencakup usaha tani dan palawija. Letak lokasi riset pada peta Provinsi Bali dan ruang terbuka hijau Kota Denpasar ditunjukkan pada Gambar 1. Skema jaringan irigasi Subak Intaran Barat beserta dengan letak kerusakannya ditunjukkan pada Gambar 2.

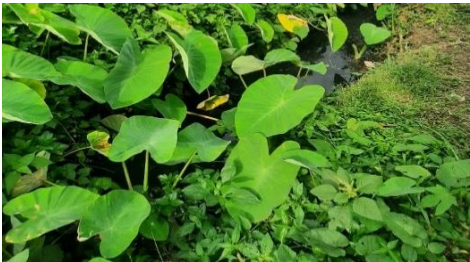
Didasarkan pada penelusuran jaringan irigasi subak yang telah dilakukan, ditemukan beberapa kerusakan pada saluran dan bangunan irigasi subak. Terdapat saluran alami pada ruas Saluran Tersier 1 dan kerusakan saluran satu sisi pada *Munduk Dugul Putih* dan *Munduk Gagalan*. Selain kerusakan saluran, terdapat kerusakan bangunan pada Bangunan Sadap Loloan 2 dan 3 tepatnya pada pintu air. Pada saluran alami perlu dilakukan perbaikan berupa pemasangan pasangan batu kali untuk mengantisipasi kendala kekurangan air yang dipengaruhi oleh faktor bentuk dan lining saluran. Sedangkan pada saluran satu sisi diperlukan pemasangan pasangan batu kali satu sisi untuk mencegah penimbunan tanah pada saluran yang dapat berpengaruh pada kebutuhan air *munduk* yang berada di hilir. Pada perencanaan pasangan saluran telah ditentukan dimensi dan bentuk penampang saluran yang sesuai dengan bentuk eksisting saluran yaitu empat persegi panjang. Kerusakan pintu air pada bangunan sadap Loloan 2 dan 3 tidak bisa dipakai secara keseluruhan sehingga memerlukan pergantian pintu air yang rusak menjadi pintu air baru. Rencana penggantian tergantung pada luas pintu air dan Peraturan Menteri PUPR No. 1 Tahun 2022 tentang Pedoman Penyusunan Perkiraan Biaya Pekerjaan Konstruksi di Bidang Pekerjaan Umum dan Perumahan Rakyat. Data serta usulan rencana perbaikan saluran irigasi bisa terlihat melalui Tabel 1. Sementara data dan usulan rencana perbaikan bangunan irigasi ditunjukkan melalui Tabel 2.

Saluran Tersier 1  Panjang : 470 m Lebar : 1,00 m Tinggi : 0,60 m	Pekerjaan galian Pekerjaan lantai kerja beton Pasangan batu kali Plesteran
2

**Tabel 3** Perhitungan Biaya Perencanaan Pasangan Saluran Irigasi Alami Tersier 1

No	Uraian Pekerjaan	Rumus	Vol	Satuan	Harga Satuan	Jumlah Harga
1	Pekerjaan pembersihan lahan	$p \times l$	752	$m^2$	Rp 21.326,-	Rp 16.037.378,-
2	Pekerjaan pengukuran dan pemasangan bowplank	$p$	470	$m$	Rp 67.882,-	Rp 31.904.404,-
3	Pekerjaan galian	$p \times l \times t$	131	$m^3$	Rp 45.548,-	Rp 5.972.682,-
4	Pekerjaan pemasangan Mortar Tipe N	$2 \times (p \times l \times t)$	254	$m^3$	Rp1.172.792,-	Rp 297.654.483,-
5	Pekerjaan lantai kerja beton	$P \times l \times \text{tebal lantai}$	33	$m^3$	Rp 613.296,-	Rp 20.177.428,-
6	Pekerjaan plesteran 1 : 3	$P \times \text{keliling plesteran}$	526	$m^2$	Rp 83.755,-	Rp 44.088.506,-
<b>Total</b>						Rp 415.834.880,-

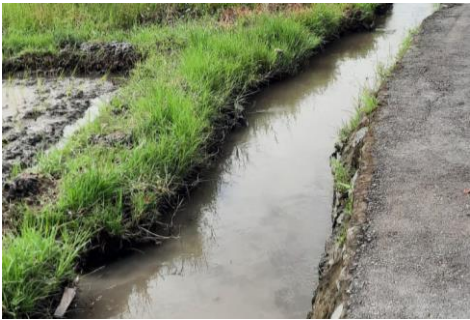
Saluran <i>Munduk</i> Dugul Putih  Panjang : 317 m Lebar : 1,50 m Tinggi : 0,70 m	Pekerjaan galian Pasangan batu kali Plesteran
3

**Tabel 4** Perhitungan Biaya Perencanaan Pasangan Saluran Irigasi Satu Sisi *Munduk* Dugul Putih

No	Uraian Pekerjaan	Rumus	Vol	Satuan	Harga Satuan	Jumlah Harga
1	Pekerjaan pembersihan lahan	$p \times l$	95	$m^2$	Rp 21.326,-	Rp 2.028.131,-
2	Pekerjaan pengukuran dan pemasangan bowplank	$p$	317	$m$	Rp 67.882,-	Rp 21.518.502,-
3	Pekerjaan galian	$p \times l \times t$	69	$m^3$	Rp 45.548,-	Rp 3.162.065,-
4	Pekerjaan pemasangan Mortar Tipe N	$p \times l \times t$	92	$m^3$	Rp1.172.792,-	Rp 107.405.770,-
5	Pekerjaan plesteran 1 : 3	$p \times \text{keliling plesteran}$	323	$m^2$	Rp 83.755,-	Rp 27.081.264,-
<b>Total</b>						Rp 161.195.732,-

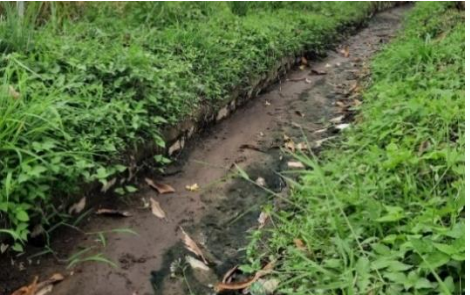
Saluran <i>Munduk</i> Gagalan  Panjang : 185 m Lebar : 1,35 m Tinggi : 0,75 m	Pekerjaan galian Pasangan batu kali Plesteran

**Tabel 5** Perhitungan Biaya Perencanaan Pasangan Saluran Irigasi Satu Sisi *Munduk* Gagalan

No	Uraian Pekerjaan	Rumus	Vol	Satuan	Harga Satuan	Jumlah Harga
1	Pekerjaan pembersihan lahan	$p \times l$	56	$\text{m}^2$	Rp 21.326,-	Rp 1.183.610,-
2	Pekerjaan pengukuran dan pemasangan bowplank	$p$	185	m	Rp 67.882,-	Rp 12.558.117,-
3	Pekerjaan galian	$p \times l \times t$	57	$\text{m}^3$	Rp 45.548,-	Rp 2.603.740,-
4	Pekerjaan pemasangan Mortar Tipe N	$p \times l \times t$	56	$\text{m}^3$	Rp1.172.792,-	Rp 65.089.928,-
5	Pekerjaan plesteran 1 : 3	$p \times \text{keliling plesteran}$	189	$\text{m}^2$	Rp 83.755,-	Rp 15.804.523,-
<b>Total</b>						Rp 97.239.917,-

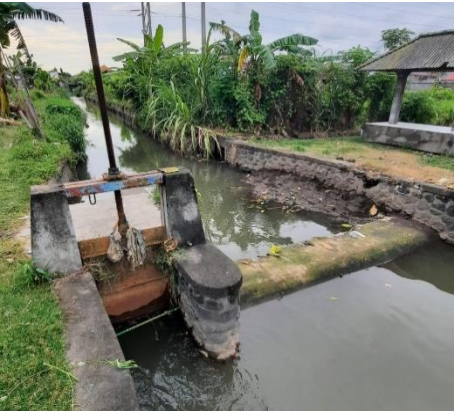
Pintu air bangunan sadap Loloan 2  Lebar : 0,80 m Tinggi : 1,00 m	Pemasangan pintu baru

Selain perbaikan saluran irigasi subak dengan perkerasan terdapat juga perbaikan yang perlu dilakukan pada bangunan irigasi yaitu Bangunan Sadap Loloan 2 dan 3. Pada kedua bangunan sadap tersebut terdapat kerusakan pada pintu air dimana perbaikan yang dapat dilakukan adalah dengan mengganti pintu yang sudah rusak dengan pintu yang baru. Jenis pintu yang dipasang adalah pintu sorong baja roda gigi stang tunggal. Melalui Tabel 6 dan 7 dihitung penggantian pintu air setiap bangunan sadap.

**Tabel 6** Perhitungan Biaya Pergantian Pintu Air Bangunan Sadap Loloan 2

No	Uraian	Satuan	Koefisien	Harga Satuan	Jumlah Harga
<b>A Tenaga Kerja</b>					
1	Pekerja	OH	2,760	Rp 126.553,-	Rp 349.286,-
2	Tukang las	OH	1,380	Rp 130.000,-	Rp 179.400,-
3	Kepala tukang	OH	0,140	Rp 138.286,-	Rp 19.360,-
4	Mandor	OH	0,289	Rp 173.420,-	Rp 48.558,-
Jumlah Harga Tenaga Kerja					Rp 596.604,-
<b>B Bahan</b>					
1	Kawat las listrik	kg	1,840	Rp 168.000,-	Rp 309.120,-
Jumlah Harga Bahan					Rp 309.120,-
No	Uraian	Satuan	Koefisien	Harga Satuan	Jumlah Harga

C Peralatan						
1	Pintu air	buah	1,000	14.000.000.00	Rp	14.000.000,-
2	Tackle/Tripod tinggi 4-5 m	Hari	0,414	250.000.00	Rp	103.500,-
3	Mesin las listrik 250A	Hari	0,414	90.000.00	Rp	37.260,-
Jumlah Harga Peralatan					Rp	14.140.760,-
D Jumlah Harga Tenaga Kerja, Bahan, dan Peralatan (A+B+C)					Rp	15,046,484,-

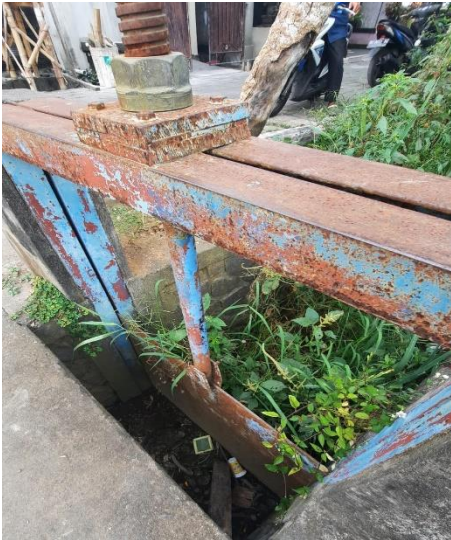
<p>Pintu air bangunan sadap Loloan 3</p> <p>Lebar : 1,15 m</p> <p>Tinggi : Tinggi pintu tidak bisa diukur secara keseluruhan karena pintu tertutup sedimentasi</p>	<p>Pemasangan pintu baru</p>

**Tabel 7** Perhitungan Biaya Pergantian Pintu Air Bangunan Sadap Loloan 3

No	Uraian	Satuan	Koefisien	Harga Satuan		Jumlah Harga
A Tenaga Kerja						
1	Pekerja	OH	6,400	Rp	126.553,-	Rp 809.939,-
2	Tukang las	OH	3,200	Rp	130.000,-	Rp 416.000,-
3	Kepala tukang	OH	0,320	Rp	138.286,-	Rp 44.252,-
4	Mandor	OH	0,640	Rp	173.420,-	Rp 110.989,-
Jumlah Harga Tenaga Kerja					Rp	1.381.180,-
B Bahan						
1	Kawat las listrik	kg	4,270	Rp	168.000,-	Rp 717.360,-
Jumlah Harga Bahan					Rp	717.360,-
C Peralatan						
1	Pintu air	buah	1,000	15.400.000.00	Rp	15.400.000,-
2	Tackle/Tripod tinggi 4-5 m	Hari	0,960	250.000.00	Rp	240.000,-
3	Mesin las listrik 250A	Hari	0,960	90.000.00	Rp	86.400,-
Jumlah Harga Peralatan					Rp	15.726.400,-
D Jumlah Harga Tenaga Kerja, Bahan, dan Peralatan (A+B+C)					Rp	17.824.940,-
