## **Evaluasi Rambu Lalu Lintas dan Marka Jalan di Masjid An Nahda Kecamatan Margomulyo Kabupaten Bojonegoro**

<sup>1</sup>Universitas Bojonegoro, Jl. Lettu Suyitno

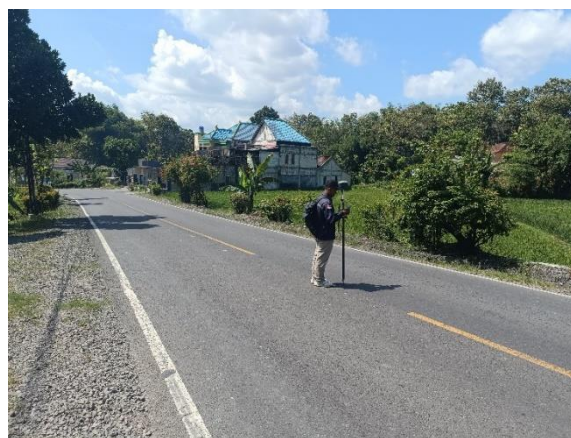
**Gambar 1.** Sta  $\pm 0,500 -$

Peraturan di Indonesia tidak menentukan jumlah pasti rambu lalu lintas di setiap jalan, tetapi mengatur prinsip penempatan, jenis, dan kebutuhan rambu sesuai kondisi lalu lintas. Namun, berdasarkan hasil survey lapangan di sta ±0.500 – 0.800, tidak menunjukkan adanya jumlah rambu lalu lintas dan penerangan jalan yang sesuai atau sangat minim,

bahkan bisa dikatakan tidak ada rambu lalu lintas terutama di tikungan P4 (sta  $\pm 0.500 - 0.800$ ).
