Metode Pelaksanaan Pekerjaan Konstruksi Kolom Pada Proyek Pembangunan Rumah Makan dan Hall di Sunan Drajat Kecamatan Paciran Kabupaten Lamongan

Sofia Mufidati ^{1*}, Annisa' Carina¹, Agus Setiawan¹

¹ universitas darul ulum lamongan Jl. Airlangga No.03, Merjoyo, Sukodadi, Kec. Sukodadi,
Kabupaten Lamongan, Jawa Timur 62253

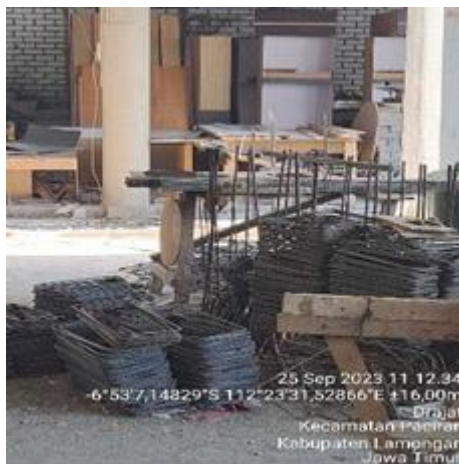
Gambar 2. Penulangan Besi

- a. Pemotongan tulangan longitudinal diameter 19 mm (sepanjang 4 meter ditambah panjang penyaluran untuk masing-masing tulangan).
- b. Pemotongan tulangan transversal diameter 13 mm (sepanjang 168 cm ditambah panjang hook untuk masing-masing sengkang).
- c. Pembengkokan tulangan transversal menggunakan mesin.
- d. Perakitan tulangan transversal dan tulangan longitudinal dengan konfigurasi seperti gambar.

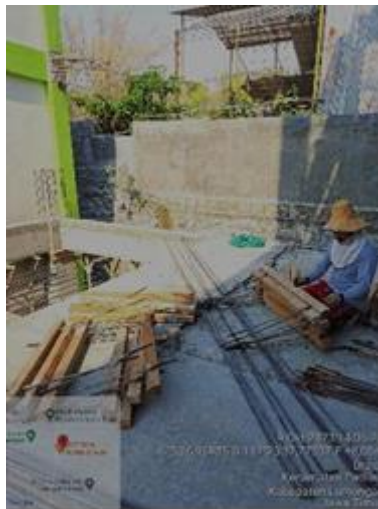
Gambar 4. Pembuatan Stang Pengaku

- b. Potong triplek dengan ukuran 50 x 400 cm sebanyak 2 lembar, karena panjang triplek biasanya 244 cm, digunakan triplek dengan panjang 244 cm dan 156 cm
- c. Sambung 2 triplek tersebut dengan kayu ukuran 1" x 2" panjang 4 m, penyambungan dilakukan agar triplek menjadi lebih kaku.
- d. Potong triplek dengan ukuran 55,8 cm (panjang sisi ditambah tebal kayu sambungan)x 400 cm sebanyak 2 lembar lalu sambungkan
- e. Rakit keempat lembar triplek yang sudah disambungkan tersebut
- f. Buat stang pengaku untuk mengunci keempat sisi bekisting

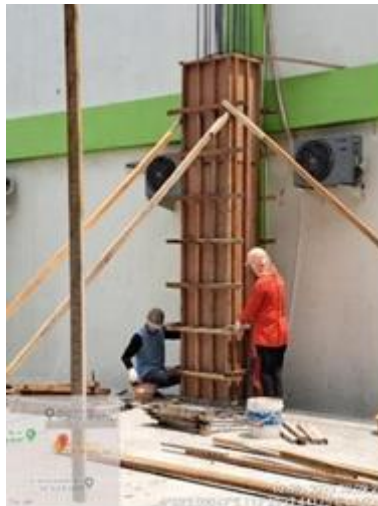
Gambar 5. Pemasangan Bekisting

- g. Buat skor bekisting untuk menyokong bekisting
- h. Pemasangan bekisting pada kolom

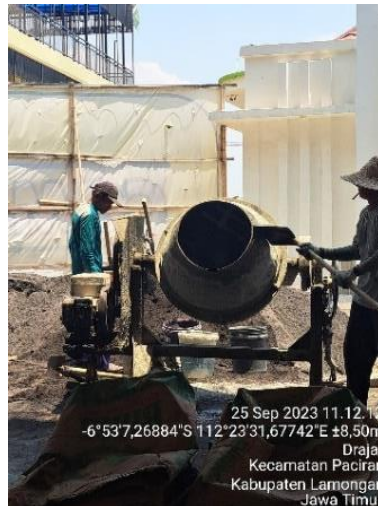
Gambar 6. Pembuatan Beton

- a. Pembuatan beton dengan mencampurkan bahan pasir, semen, air sesuai perbandingan 3:2:1.

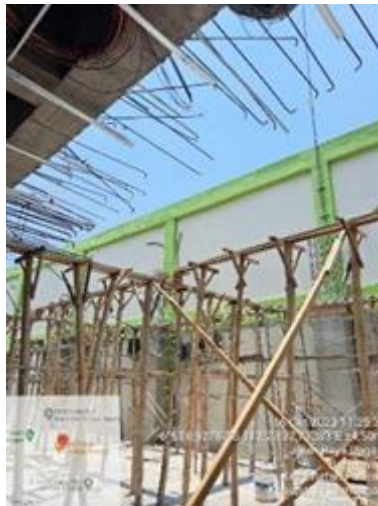
Gambar 7. Pembongkaran Bekisting

- b. Kemudian dilaksanakan pengecoran dengan bantuan Concrete Pump karena tinggi kolom 4 m (beton tidak boleh dituangkan kedalam bekisting dengan jarak tinggi (maksimum 1,5 m) karena akan mengakibatkan segregasi), sebelum melakukan pengecoran, kolom yang akan dicor harus dibersihkan dari kotoran agar menghindari kerusakan beton.
- c. Beton harus dituang sedekat mungkin dengan bagian yang di cor, beton tidak boleh dicorkan pada saat hujan lebat tanpa penutup di atasnya, karena air hujan akan menyebabkan penurunan mutu beton.
- d. Setelah beton dituang kedalam bekisting, maka proses selanjutnya adalah pemadatan.
- e. Setelah beton berumur 2 hari, dapat dilakukan pembongkaran bekisting.

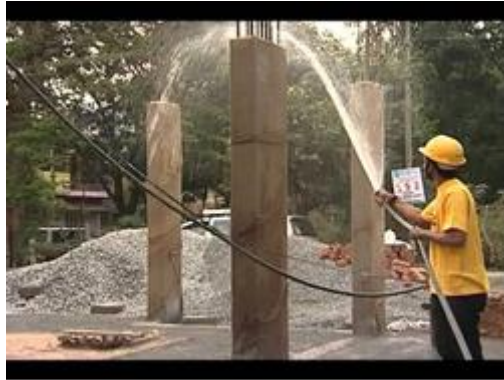
Gambar 8. Proses Curing

- a. Kemudian proses selanjutnya adalah perawatan (curing), untuk menjaga proses hidrasi beton agar dapat berlangsung dengan sempurna. Lamanya curing sekitar 3 hari berturut-turut.

b. Untuk proses curing dilakukan dengan cara menyeprotkan air ke permukaan kolom secara berkala (3 x sehari).

Kendala yang didapatkan dari hasil pengamatan dilapangan yaitu pada proses perawatan (curing) pada beton. Sesuai dengan SNI 2847:2019 yang seharusnya

3hari proses perawatan pada suhu minimal 10°C , tetapi dilapangan 2hari perawatan

yang bisa mengakibatkan keamanan kekuatan pada beton sendiri. b. Kendala Eksternal

Pada metode yang dijelaskan dengan melalui 5 tahapan ada yang belum sesuai dengan standar SNI. Tertera pada tahap yang ke empat yaitu percepatan perawatan. SNI 2847:2019 menjelaskan bahwa Beton yang diinginkan mencapai kekuatan ideal dalam waktu singkat harus disimpan di area yang lembab dengan suhu minimal 10°C selama minimal 3 hari setelah pengecoran, kecuali jika bahan tambahan digunakan untuk mempercepat proses perawatan. Untuk mempercepat pencapaian kekuatan beton dan mengurangi waktu perawatan, dapat digunakan mesin uap bertekanan atmosfer, metode pemanasan dan pengembunan, atau metode lain yang disetujui oleh perencana ahli bersertifikat. Jika metode tersebut diterapkan, ketentuan 1 dan 2 harus dipatuhi.
